Asbest- und Torsanierung FW Depot Mollis (2013/14)

Analyse einer Materialproben auf den Asbestgehalt Feuerwehrdepot Mollis

3.1.1 Feuerwehrdepot

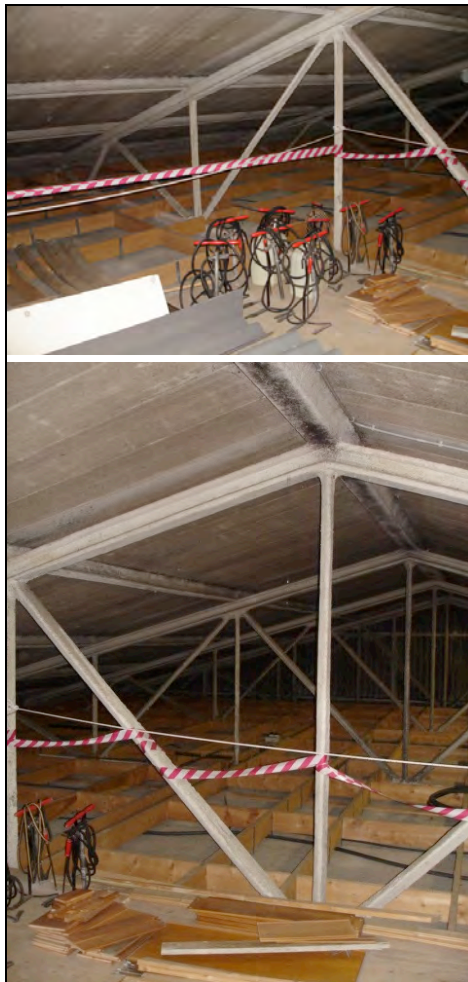
Estrich, tragende Stahlkonstruktion

Spritzasbest

Kategorie: schwach gebundener Asbest

Bemerkungen: Der Spritzasbest ist im Estrich an sechs Fachwerkträgern sowie an den Pfetten vorhanden.

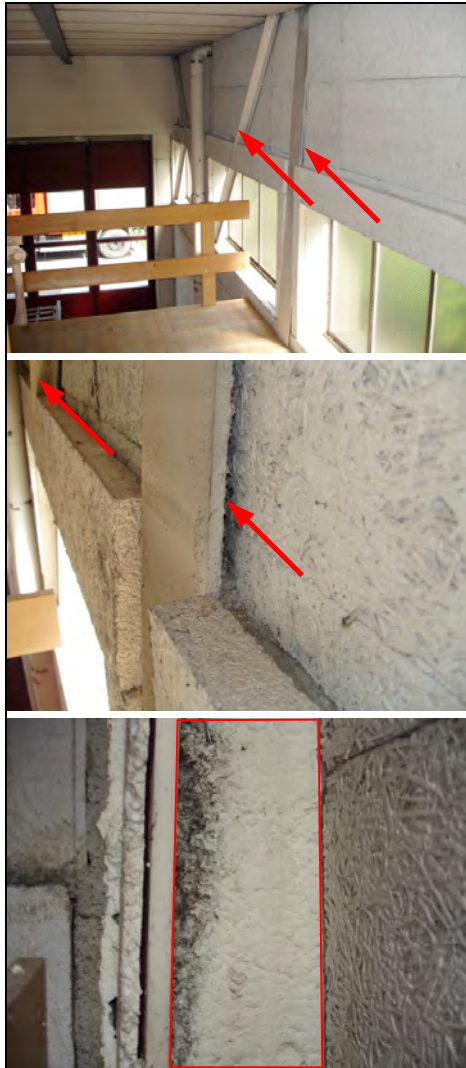
EG und Zwischenpodest, Stahlstützen und Verstrebrungen

Spritzasbest

Aufgrund der Art der Anbringung (Spritztechnik) und durch Verschleppungen während der Nutzung und Umbauarbeiten, ist mit Kontaminationen im Umfeld zu rechnen. Zudem haben sich Teile der Beläge über die Jahre gelöst.

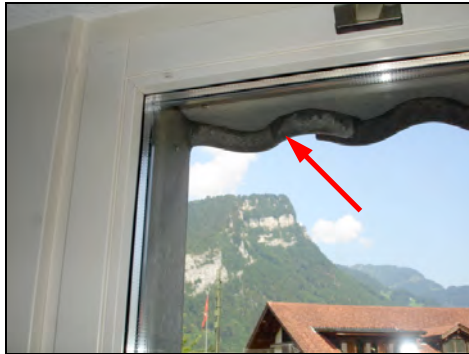
Zwischenpodest, Nordwestfassade

Wellasbestzementplatten

Bemerkungen: Die Wellplatten der ganzen Fassade sind als asbesthaltig einzustufen. Die Dacheindeckung ist neuer und somit asbestfrei.

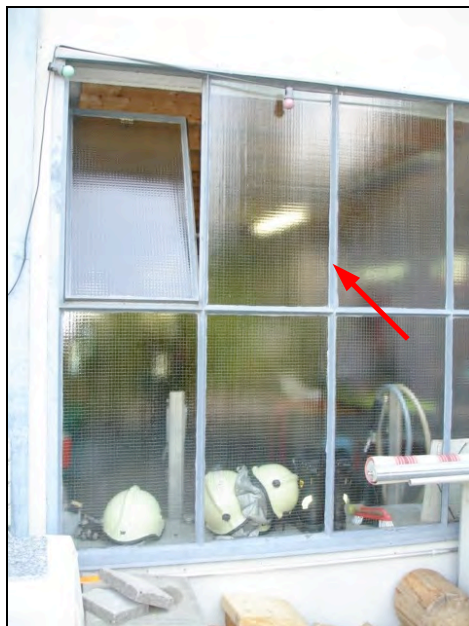
EG, Südwestseite, Fenster mit Stahlrahmen

Asbesthaltiger Fensterkitt

Bemerkungen: Der Fensterkitt an allen alten Stahlfenstern ist als asbesthaltig einzustufen.

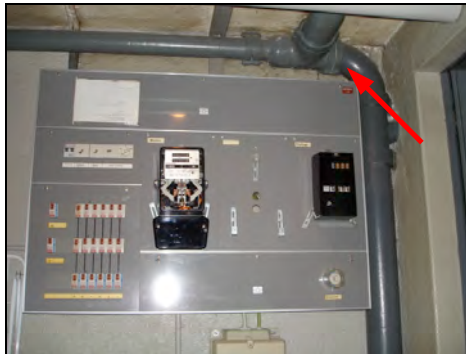
1. UG, Korridor

Asbestzementrohre

Kategorie: fest gebundener Asbest

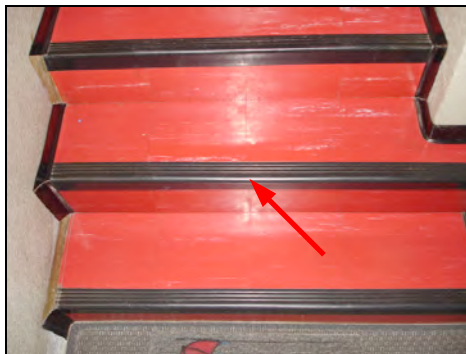
1. UG, Treppe, Bodenbelag

Asbesthaltige Flexplatten, rot
