Steinschlagschutz EW Näfels - Überarbeitung der Gefahren- karte

Vorprojekt

Technischer Bericht

A.+T. MARTY AG
Beratende Ingenieure
Bau Umwelt Energie

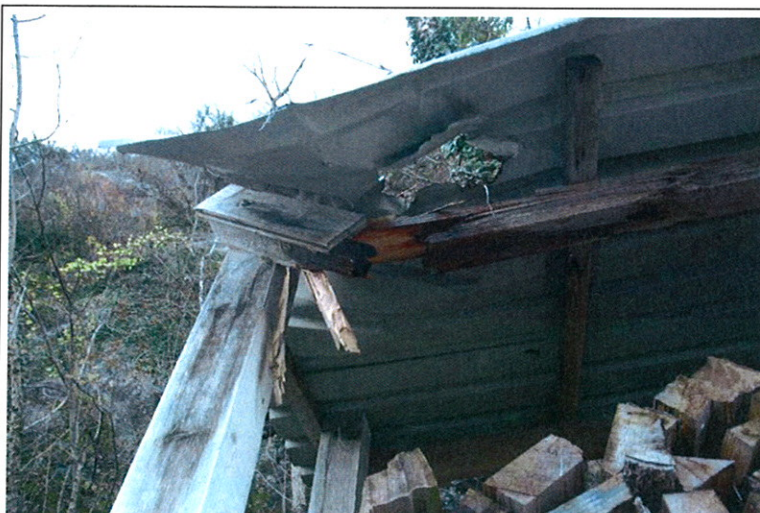
Foto Nr. 2:

Mehrfach getroffene Holzbeige im Bereich Felsenkeller – Kälin Transporte

Ferner zeugt ein Einschlagloch im Blechdach der erwähnten Holzbeige vor Kälin Transporte von einem weiteren Steinschlag (Anhang 1, Bild 4). Anlässlich der zweiten Feldbegehung zeigte sich an derselben Stelle ein weiterer Einschlag, der in der Zwischenzeit von drei Wochen stattgefunden haben muss (Anhang 1, Bild 5).

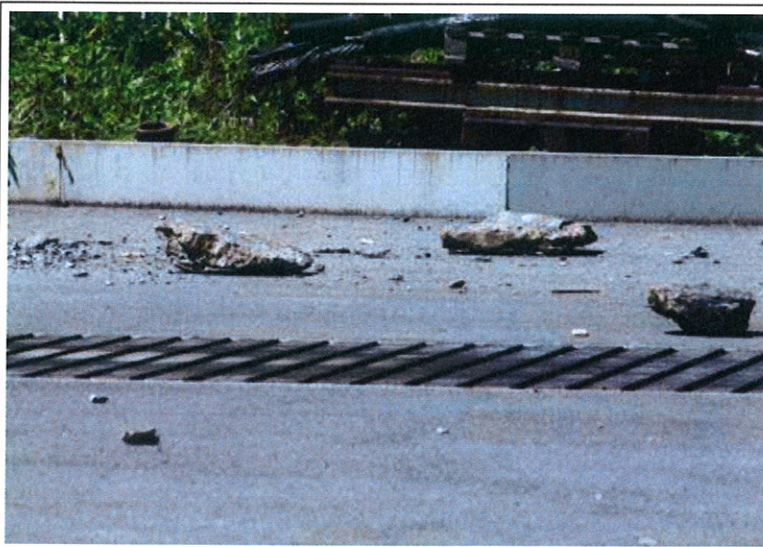
Foto Nr. 3:

Steinschlagereignis auf dem Vorplatz des EW Näfels

Im Bereich des Elektrizitätswerkes und des Werkhofes sind gemäss Aussagen von Förster Scherer und Mitarbeitern des Werkbetriebes manchmal kleinere Steine vorzufinden. Im Sommer 2009 ist zudem rund 5 m vom Wandfuss entfernt ein etwa $1/4 \text{ m}^3$ grosser Kleinblock auf dem Vorplatz eingeschlagen. Der Block zerplatzte in drei grosse Teile und zahlreiche kleine Bruchstücke, die bis zu 25 m weit auf dem gesamten Platz verteilt liegen geblieben sind (Anhang 1, Bilder 7 und 8).

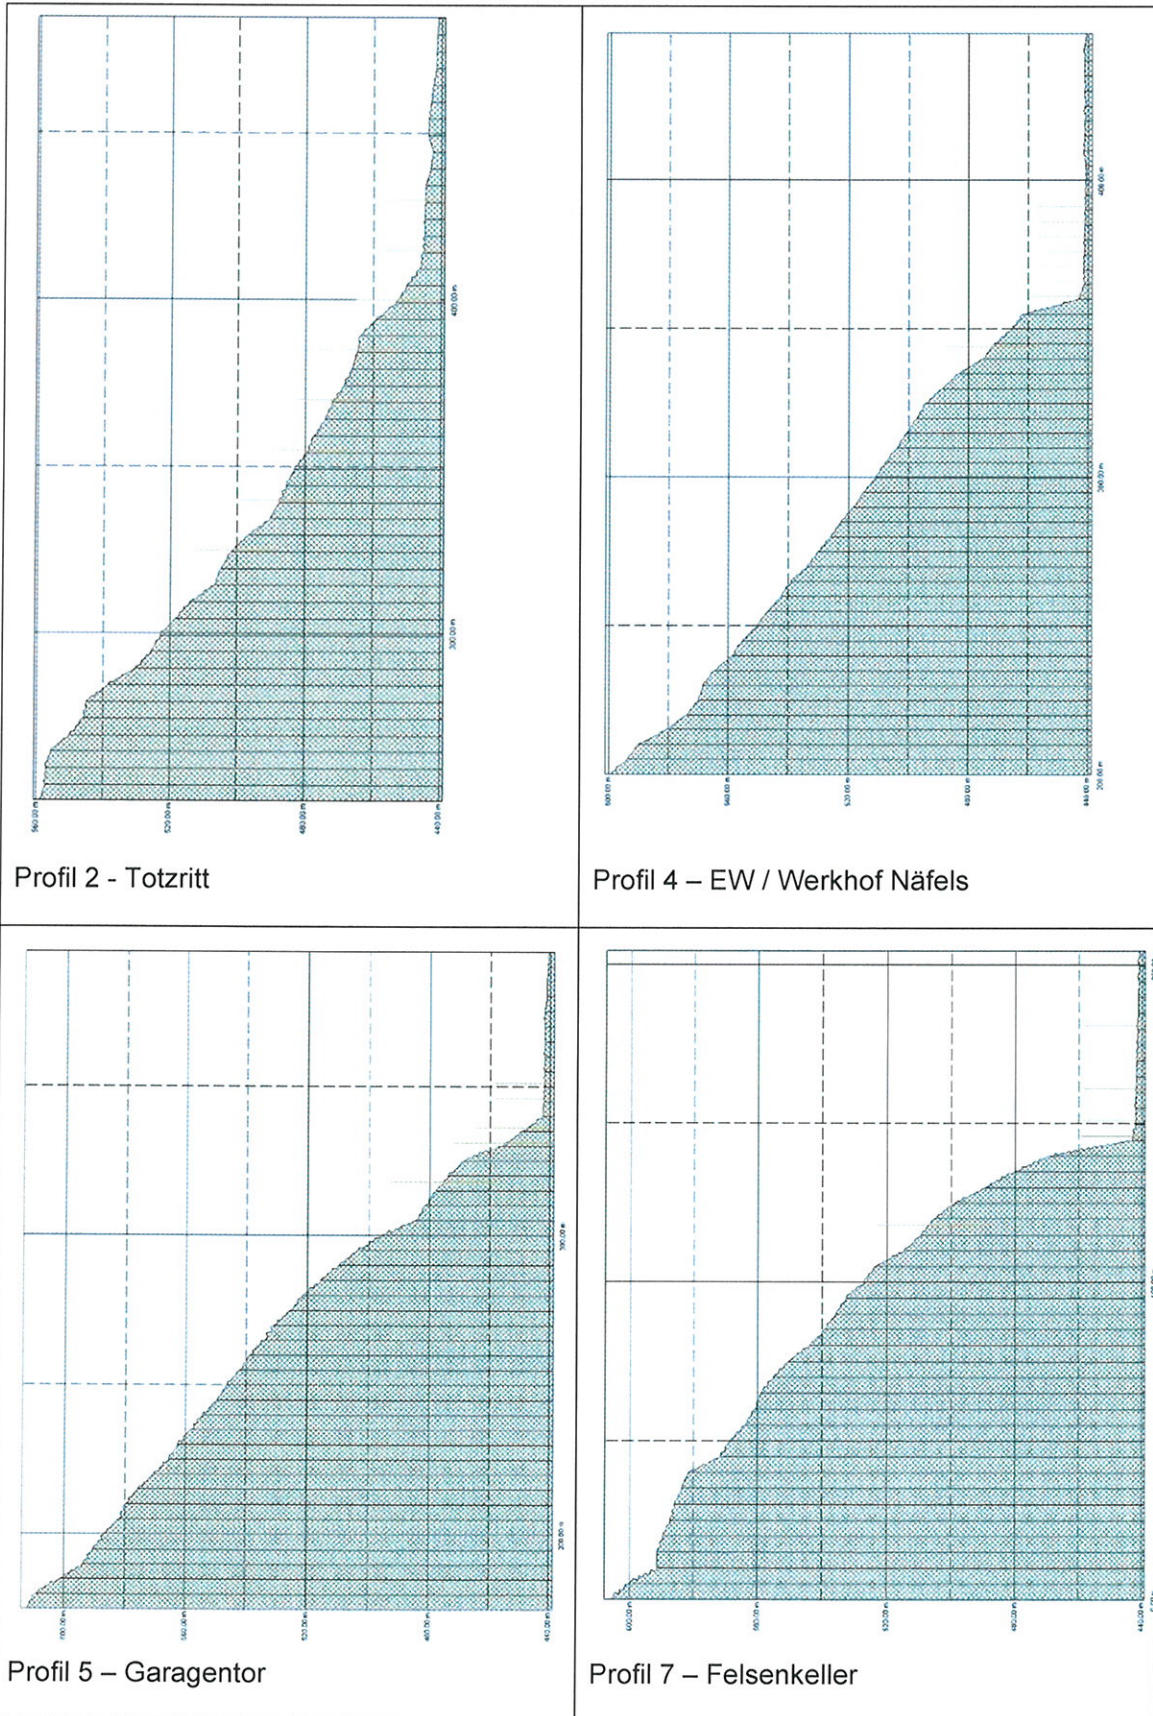
Abb. 4: Profildarstellungen – 90° gedreht.

Im Folgenden werden die vier ausgewählten Profilschnitte wiedergegeben. Im Anhang 3 sind zudem die detaillierten Auswertungen der Sturzenergien der einzelnen Kontrollquerschnitte (orange Linien in den untenstehenden Profilen) am aussagekräftigen Profil 7 für die seltenen Ereignisse illustriert. Alle übrigen Berechnungen sind beim Büro Louis vorhanden.

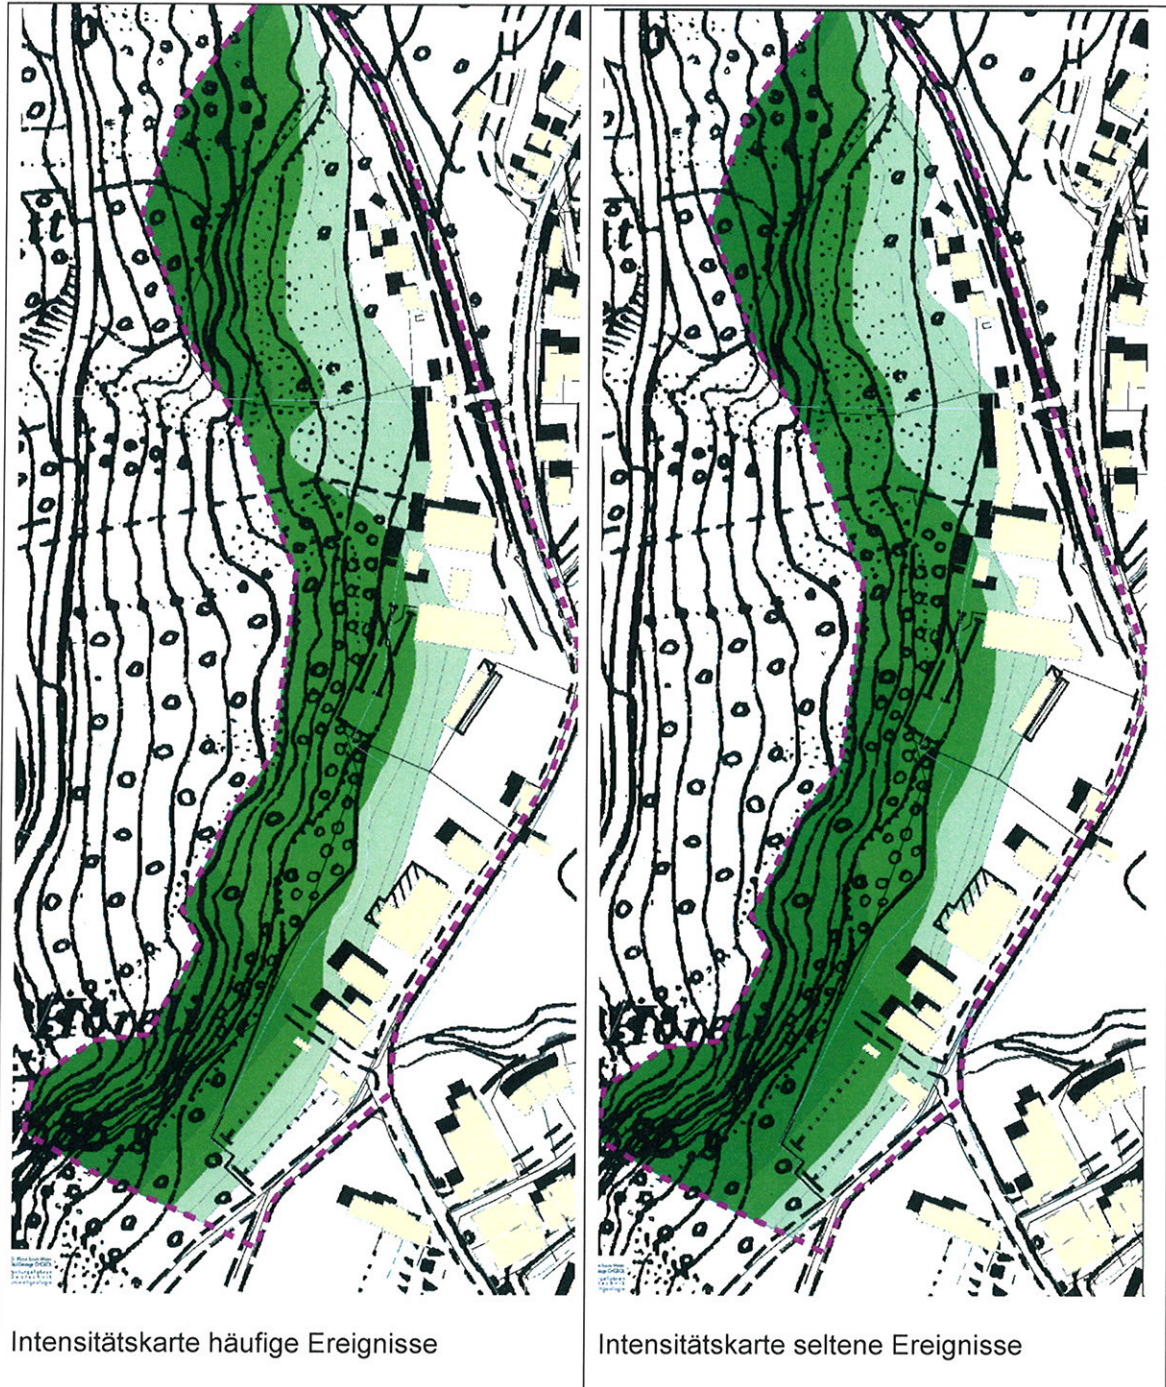
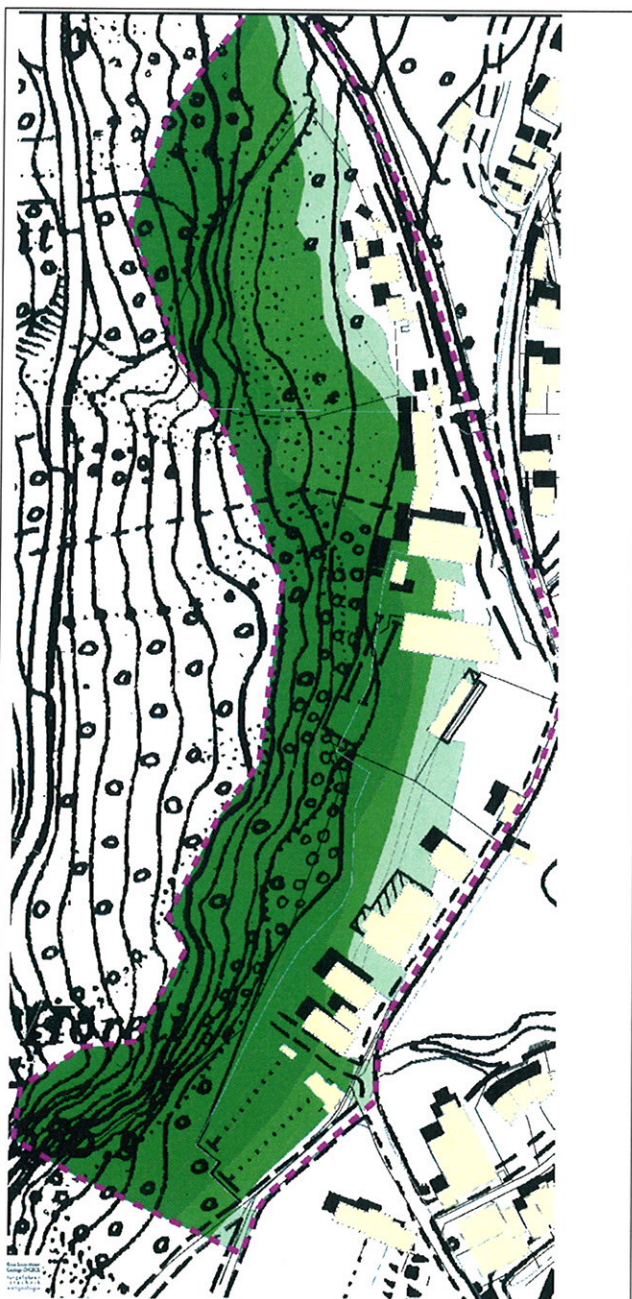
Intensitätskarte sehr seltene Ereignisse

Die drei Intensitätskarten der Sturzprozesse für die Wiederkehrperioden häufig (10 – 30 jährlich), selten (30 – 100 jährlich) und sehr selten (100 – 300 jährlich) sind aus folgenden Abbildungen ersichtlich. Eine Übersicht über die massgebenden Sturzenergien im Wirkungsraum im Bereich der gewerblich genutzten Bauten ist in Tabelle 1 gegeben.

Im südlichen Teil des Untersuchungsgebietes werden bereits für die häufigen Ereignisse starke Intensitäten am Wandfuss im Bereich der Schiessanlage und des Felsenkellers erreicht. Für die sehr seltenen Ereignisse dehnt sich dieser Bereich starker Intensitäten dem Böschungsfuss entlang weiter bis zum Elektrizitätswerk aus. Dabei sind vor allem die gewerblich genutzten Vorplätze tangiert, während die Gebäude selbst kaum der stärksten Intensitätsklasse ausgesetzt sind.

Der Auslaufbereich von allfälligen Sturzkörpern mit schwachen Intensitäten tangiert praktisch alle Gebäude im untersuchten Gebiet bereits für die häufig wiederkehrenden Ereignisse.

Der nördliche Teil unterhalb des ehemaligen Steinbruches Risi weist für alle drei Wiederkehrperioden eine ähnliche Gefährdungsintensität durch Sturzereignisse auf. Dies erklärt sich durch den etwa 5 m tiefen Graben, der entlang dem Wandfuss als zuverlässiger Steinschlag-schutz für die weiter entfernt folgenden Schuppen und Unterstände dient.
