Bemerkungen zur Einsprachen bezüglich Denkmalpflege, Ihre Anfrage um Stellungnahme:

Filzbach, Parz.-Nr. 139, Dörflistrasse 21/23

Objekt: Filzbach, Dörflistrasse 21/23, (Parz.- Nr. 139, LB-Nr. 88)
Gegenstand: Stellungnahme zur denkmalpflegerischen Einstufung

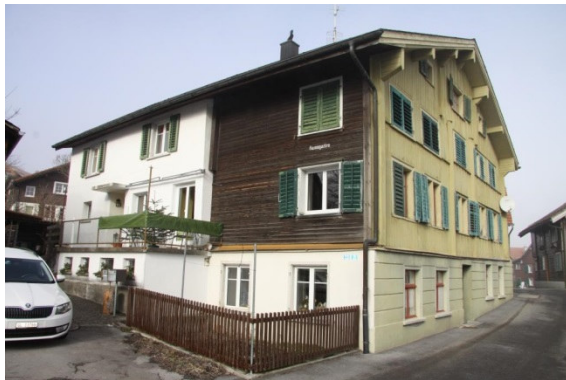
Abb. 5: Südliche Trauffassade und östliche Giebelfront gegen die Dörflistrasse.

Wir empfehlen Ihnen, die Einstufung „erhaltenswert“ für das Gebäude beizubehalten. Bezüglich des allfällig festzulegenden Schutzzumfangs empfehlen wir, das Äussere mit den süd- und ostseitigen Fassaden, dem Charakter des geschlossenen Dachs und den Fassadenmaterialisierungen möglichst zu belassen.

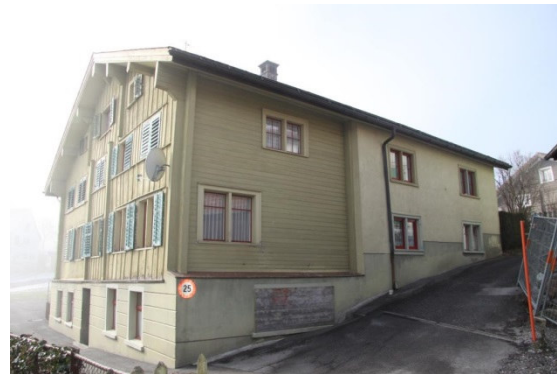
Abb. 6: Östliche Giebelseite und nördliche Traufseite. Gut sichtbar die charakteristischen Pfettenkonsolen und Pfettenköpfe.
