Asbest- und Torsanierung FW Depot Mollis (2013/14)

Analyse einer Materialproben auf den Asbestgehalt Feuerwehrdepot Mollis

3.1.1 Feuerwehrdepot

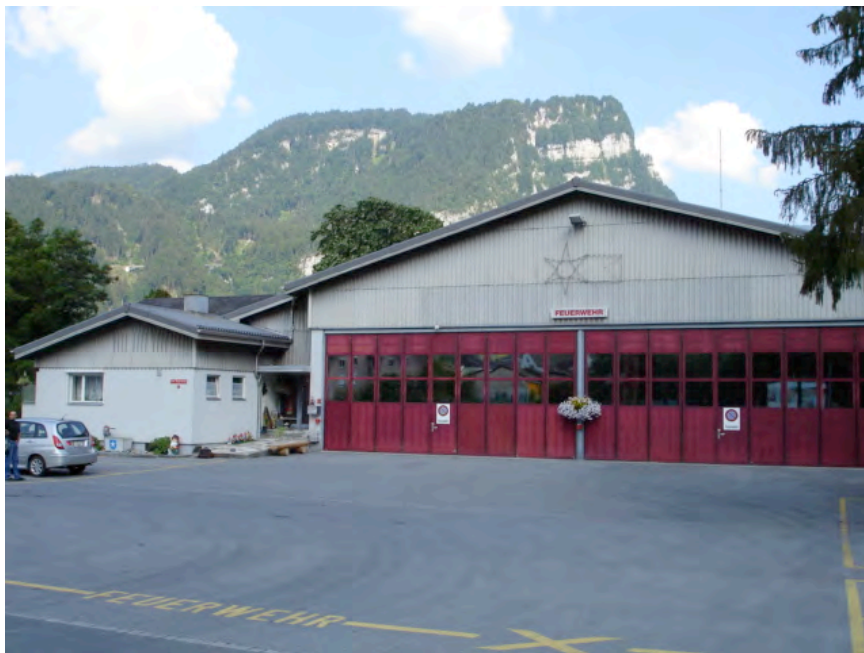
Feuerwehrdepot Mollis, Ansicht Seite Rüfistrasse

Der Untersuchungsbereich umfasst das abgebildete Feuerwehrdepot. Das ganze Feuerwehrdepot, inkl. Fassade und Dach, wurde systematisch auf möglicherweise asbesthaltige Materialien und PCB-haltige Fugendichtungsmassen abgesucht. Vom angebauten Wohnhaus auf der linken Seite des Fotos, wurde lediglich das 1. Untergeschoss besichtigt.
