## Mitbericht Naturgefahren

### betreffend die Hochwassersicherheit der geplanten Überbauungen Rüteli und Inseli in Mollis, Gemeinde Glarus Nord

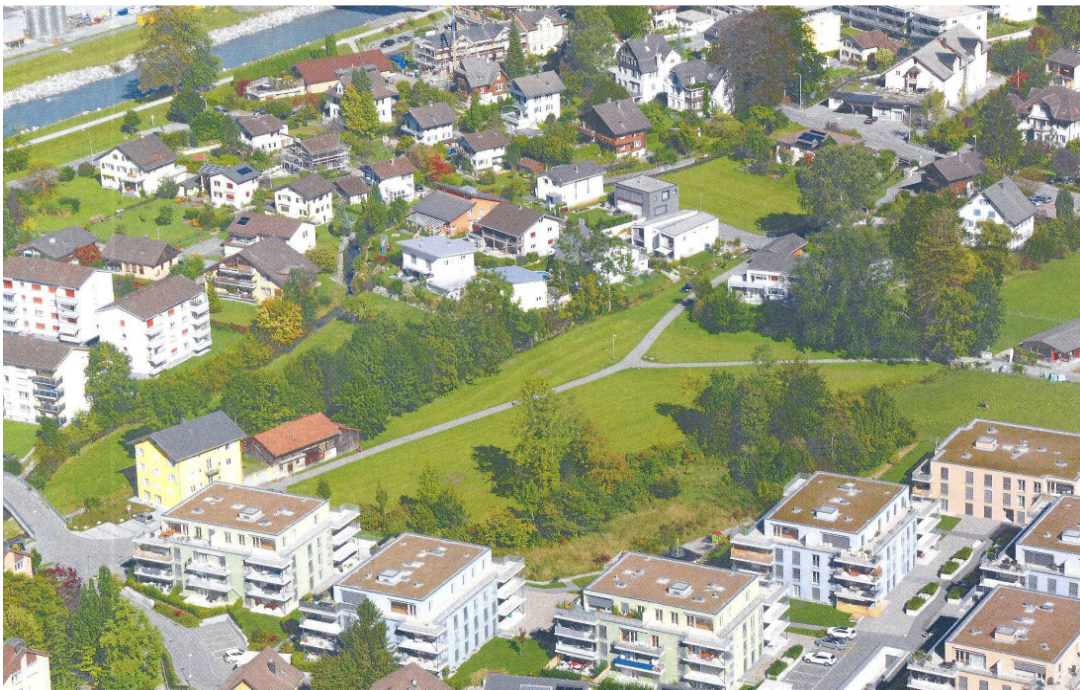
Bild 1: Auf der Wiese in Bildmitte ist die Überbauung Rüteli geplant, links auf der Wiese zwischen den Ufergehölzen des Rütelikanals und des Rütelibaches soll die Überbauung Inseli entstehen.

Die Parzelle „Rüteli“ der MFH A und B und EFH E, F und G liegt zwischen dem Rütelikanal und dem Kerenzerbrünneli, jene der MFH C und D „Inseli“ zwischen dem Rütelibach und dem Rütelikanal. Die 3 Fliessgewässer entspringen einer Bachverzweigung im Südwesten des Projektgebietes. Eine Luftaufnahme in Bild 1 zeigt dieses Gebiet. Die 3 Bachläufe sind von Büschen und Bäumen umgeben.

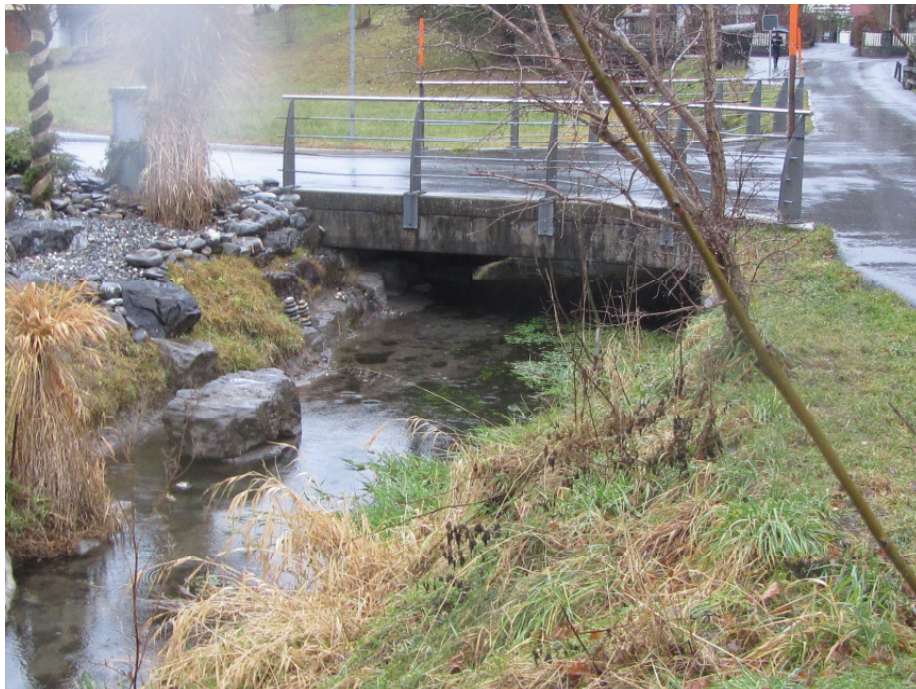
Bild 2: Tiefliegender Steg der Rütelistrasse über den Rütelikanal

Das Überbauplanungsgebiet liegt gemäss Gefahrenkarte im Bereich geringer Gefährdung (gelbe Zone) durch die Hochwasser des Rütelibaches und seiner Nebenarme. In den letzten Jahrzehnten sind an diesem Bach keine Hochwasser bekannt, welche ernsthafte Schäden an der Umgebung anrichteten. Auch ist nicht bekannt, dass das an den Bach angrenzende Wiesland unter Wasser gewesen ist. Auffällig sind die tief liegenden Brücken und Stege, welche kaum je überflutet worden seien. Bei einem der letzten grossen Hochwasser hat der Abfluss die Unterseite des besonders tief liegenden Steges (Bild 2) im Norden des Überbauungsareals knapp berührt.

Im Projekt ist eine Zufahrtsbrücke über den Rütelikanal zur Überbauung Inseli vorgesehen. Aus Sicherheitsgründen ist eine Konstruktion zu empfehlen, bei der U.K. nicht tiefer liegen soll als das umliegende Gelände. Dies gilt auch für die andern Brücken des Projektes.
