Miltsches Ritterhaus

Ort	Bilten	Koordinate x/y	720164 / 222809
Gemeinde	Glarus Nord	Parzellen-Nr.	335
Adresse	Elsenerstrasse 12	LB-Nr.	395
	Einzelobjekt	Bedeutung

Herrenhaus Milt / Elsenerhaus / Knabenerziehungsanstalt

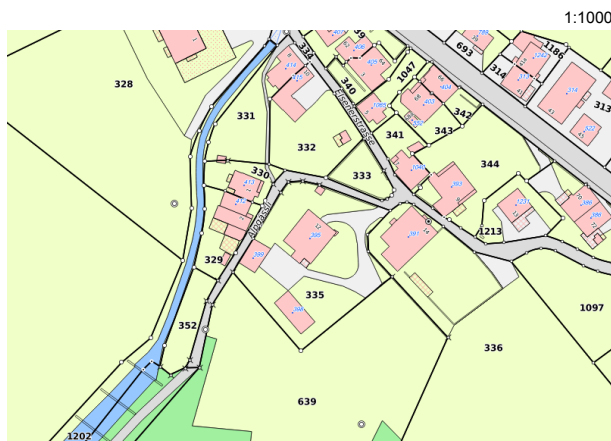
Konstruktion/ Material	<i>Baudetail</i> Konstruktion	<i>Ausführung</i> Steildach
---------------------------	----------------------------------	--------------------------------

Würdigung/ Schutzziel	1638 wohl ganz in Massivbautechnik errichtetes Herrenhaus. Vier Vollgeschosse und zwei Dachgeschosse. Umstrittene, aber durchdachte Erweiterung der sanitären Anlagen hangseitig. Das Gebäude ist ein Schutzobjekt gemäss Liste geschützter Objekte nach NHV Art. 15.
--------------------------	--

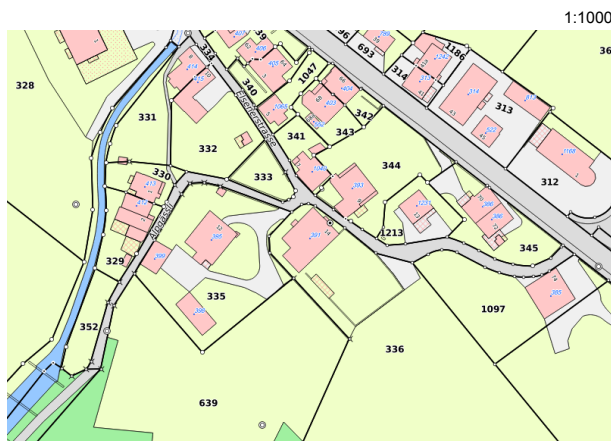
Baugeschichte Heinrich Milt - genannt Elsiner - und seine Ehefrau Regina Elmer liessen das stattliche Herrenhaus 1608 erstellen. Als um 1616 -1618 die Prunkstube im Dachgeschoss eingebaut wurde, musste das Satteldach um einen Quergiebel nach Nordosten erweitert werden. Wohl bis 1786 verblieb das Gebäude in Hand der Nachkommen. Danach gelangte es in Besitz des Korn- und Weinhändlers sowie Ratsherren Johann Jacob Heussi aus Mühlehorn. 1853 richtete die Evangelische Hilfsgesellschaft im Elsenerhaus eine Knabenerziehungsanstalt ein. 1944 wurde es von Privaten erworben und wird seither wieder als Wohnhaus genutzt..

Konstruktion/ Material	<i>Baudetail</i>	<i>Ausführung</i>
	Konstruktion	Steildach mit Knick und Fluggespärre
	Innenausstattung	Getäferte Prunkstube
	Innenausstattung	Fenstersäule mit Wapensteinen und Datierung
	Konstruktion	Massivbau

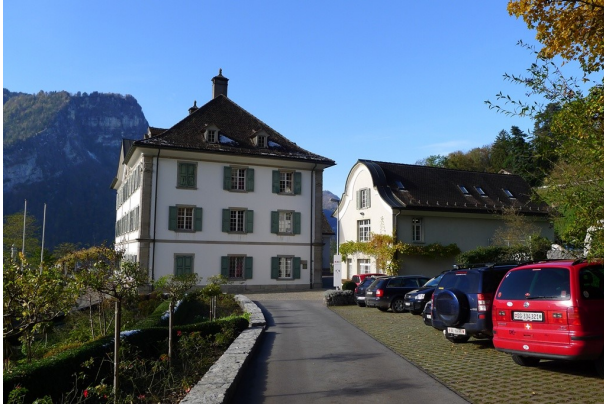
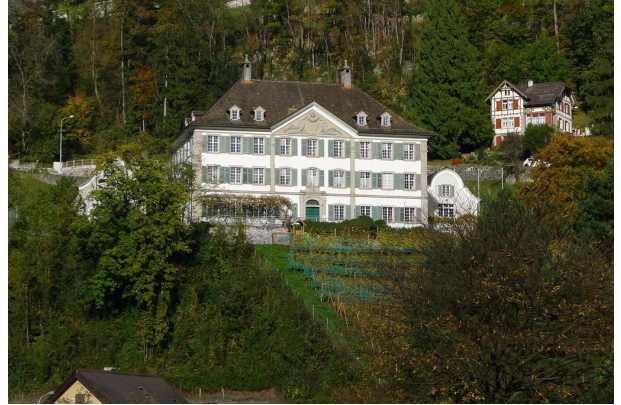
Beschreibung Dreigeschossiger Rechteckbau unter Knickwalm. Die regelmässige, klassizistische Fassade wird durch neun Kreuzstockfenster und vertikalen Kalksteinpilastern gegliedert. So entsteht der Eindruck eines Mittelrisalits. Ein Gesims zieht über das erste Obergeschoss und stellt die klassischen Proportionen wieder her. Südseitig ein Portal mit Verdachung und Oberlicht. Nordseitig drei Eingänge: der mittlere mit halbrundem Oberlicht und Treppenzugang. Der Hauptbau wird nordseitig von zwei Annexbauten mit geschweiftem Satteldach flankiert. Die eng anliegenden Gebäude suggerieren eine Dreiflügelanlage mit Hofsituation, ohne die Proportionen des Hauptbaus zu stören.

**Würdigung/
Schutzziel** Das Haltli ist die besterhaltene frühklassizistische Wohnanlage im Glarnerland. Die Annexbauten und die Platzierung in der Landschaft sind erhalten.

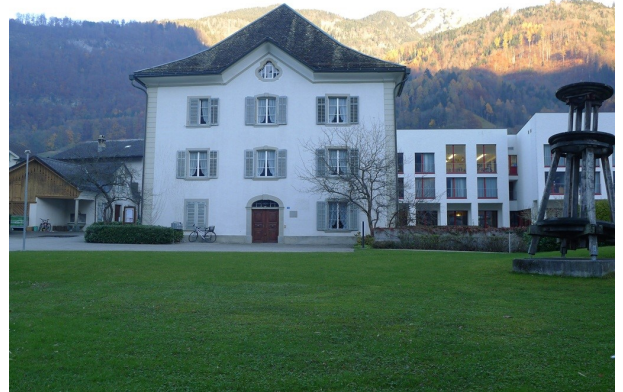
Hof und Höfli: Wohnhaus Hof

Beschreibung Dreigeschossiger, quadratischer Massivbau mit Knickwalmdach, welches in West-Ost Richtung über einen minimalen Giebel verfügt und in optischer Beziehung zum älteren "Höfli" steht.

Baugeschichte Der Hof wurde 1787 von Conrad Schindler, dem Bauherrn des Haltli, für seinen Bruder Caspar als klassizistische Villa gebaut.

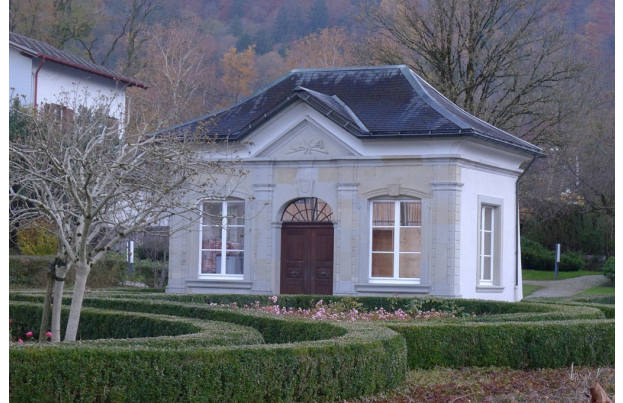
Hof und Höfli: Gartenhaus

Baugeschichte Zum Wohnhaus Hof von 1787 erstelltes Gartenhaus.

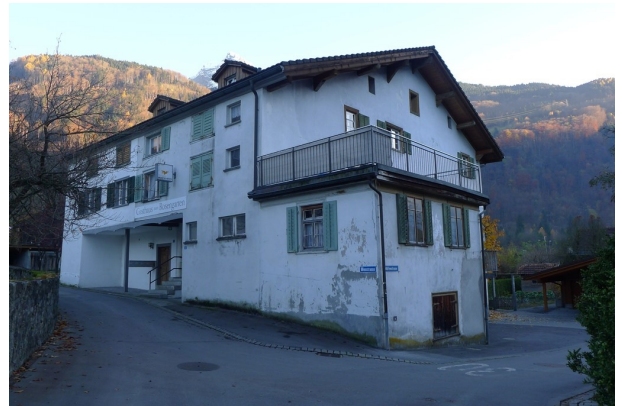
Doppelwohnhaus/Ehem. Gasthaus Rosengarten

Beschreibung Dreiraumtiefes und viergeschossiges Doppelwohnhaus mit parallel geführtem Mittelgang quer zum First, Laubenerweiterung unter der Traufe an der Nordfassade und einem Flachdachanbau an der Westfassade. Gaststube des Restaurant Rosengarten im ersten Wohngeschoss der Westhälfte erhalten: Eingenutete Bohlenbalkendecke aus der Bauzeit, Ofen von Ruostaller 1776 auf älteren Füßen (1663). Die Riemenbalkendecke und das Riegelmauerwerk in der Stube im 2. Wohngeschoss sind mit Rankenmalereien wohl aus der Bauzeit bemalt. Die spätgotischen Portale mit Renaissanceetüren und einem Wappen stammen aus der Bauzeit.

Baugeschichte Erbaut von Gabriel Schmied (Sohn des Landesbaumeister und Erbauer des Zwickyhauses Kaspar Schmied) um 1662. Zunächst in der Osthälfte (Wies) ungefähr ab der Mitte des 19. Jh. eine Gaststube, wenig später auch in der Westhälfte (Rosengarten). Osthälfte vollständig umgenutzt zu mehreren Etagenwohnungen ohne Erhalt von historischer Substanz.

**Würdigung/
Schutzziel** Herrschaftliches Doppelwohnhaus von 1662, das in der 2. Hälfte des 19. Jh. mit Gaststuben ausgebaut wurde. Erhaltene spätgotische Türportale, die Bohlenbalkendecke der ehem. Gaststube Rosengarten, der Ofen von 1776 und die ausgemalte Stube in der Osthälfte zeugen von einer wohlhabenen Bauherrschaft. Beeinträchtigt durch Wohnungseinbauten in der Osthälfte sowie dem damit verbundenen Anbau von Balkonen und Garagen an der Südfassade.

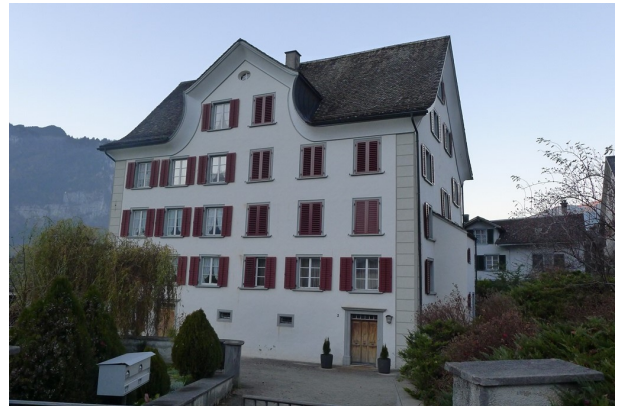
Schindlerhaus/Försterhaus

Beschreibung Viergeschossiger Massivbau mit geknicktem Steilgiebel und südseitigem, geschweiftem Quergiebel. Die südliche Trauffassade wird von Eckpilastern gegliedert. Die Kehlung des Wandabschlusses zieht sich über den Quergiebel. Die Anordnung der Zugänge zum Doppelhaus ist im Gegensatz zur Befensterung nicht symmetrisch. Ostseitig wurde über zwei Geschosse reichend, ein Abortanbau erstellt.

Baugeschichte Der östliche Teil des Hauses wurde 1719 von Landessäckelmeister Konrad Schindler erbaut. 1810 erfolgte die Aufstockung, klassizistische Umgestaltung und die Erweiterung nach Westen in der Art, des bereits 1756 erweiterten Hauses Moosacker. Das Gebäude bewahrte zwar die Rohbausubstanz, verlor dabei aber die prägenden Merkmale der früheren Bauphasen. Da dieses Vorgehen in Mollis im 18. und frühen 19. Jahrhundert verhältnismässig häufig angewendet wurde, führte es zu einem beinahe einheitlichen Erscheinungsbild. Dahinter verbergen sich oft ältere Bauphasen.

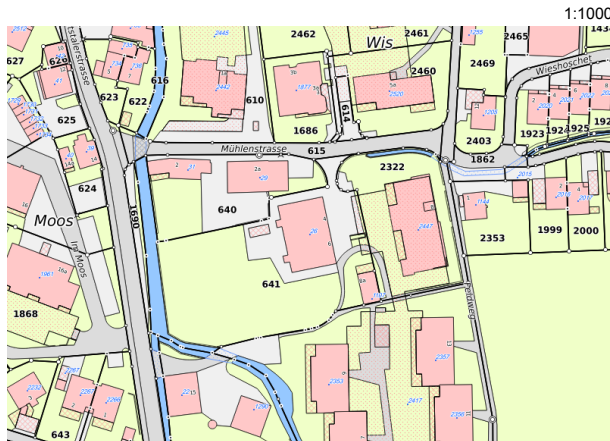
Fabrikhof

Beschreibung Dreigeschossiger Massivbau auf Sockelgeschoss. Das Gebäude verfügt über einen grosszügigem Grundriss und ist mit einem Walmdach gedeckt. Es erweckt den Anschein eines Doppelwohnhauses mit zwei Eingängen gegen Osten. Zwischen erstem und zweitem Obergeschoss zieht ein Klebdach um das Gebäude herum und lässt die Risaliten aus. Gegen den Park im Westen besitzt das Gebäude ein Giebeldreieck und zwei repräsentativ durch Schweifgiebel abgeschlossenen Treppenhäuser. Insgesamt ist die Architektur recht merkwürdig und hat im Glarnerland keine Vorläufer. Das zweite Obergeschoss ist in Fachwerktechnik ausgeführt. Allenfalls wurde das Gebäude vor 1825 um dieses Geschoss erweitert.

Baugeschichte Um 1785 erbaute Manufaktur, wohl durch Architekt Conrad Schindler; später zum Wohnhaus umgebaut.

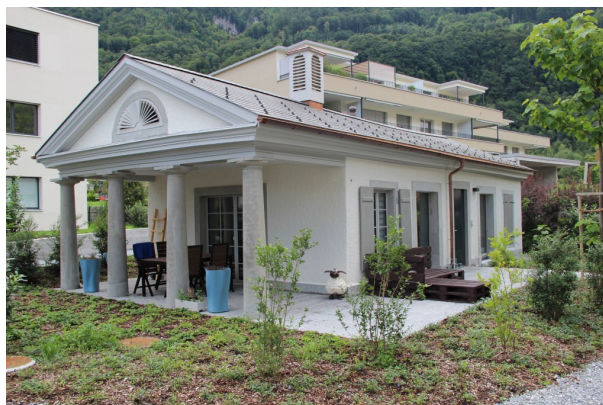
Fabrikhof: Waschhaus

Beschreibung Das Waschhaus mit dem dorischen Portikus übernimmt gegenüber dem Fabrikhaus die Funktion eines repräsentativen, abgewinkelten Seitenbaus.

Baugeschichte um 1830 als Wasch- und Farbhaus erbautes Gebäude.

**Würdigung/
Schutzziel** Die Verbindung von optischem Anspruch (Portikus) und industrieller Funktion ist an diesem Bau besonders gut ablesbar. Die Schauseite ist gegen den Hauptbau der Manufaktur mit Wohnteil gerichtet, die "Arbeitsseite" ist schlicht gehalten. Der Bau ist noch mit Schieferplatten gedeckt.
Das Gebäude ist ein Schutzobjekt gemäss Liste geschützter Objekte nach NHV Art. 15.

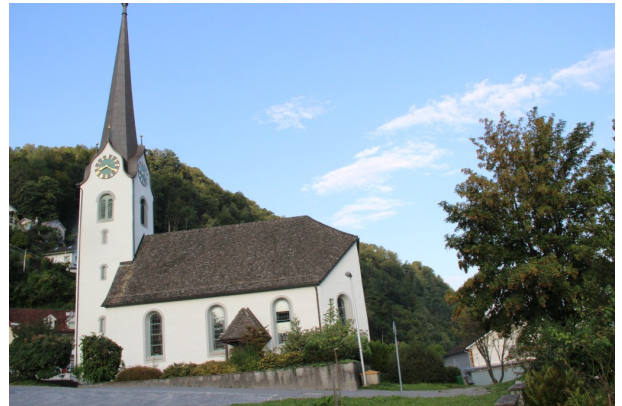
Ref. Kirche

Würdigung/ Schutzziel	Pfarrkirche, 1759-61 von Hans Jakob Messmer erbaut. 1826 wurde eine neues StICKKappengewölbe von Heinrich Ladner eingezogen. Es handelt sich um einen dreiseitig geschlossenen Saalraum mit Eingangsturm. Taufstein und Holzkanzel sind von 1760, die Glasmalereien 1904 von Max Meyner ergänzt worden.
--------------------------	--

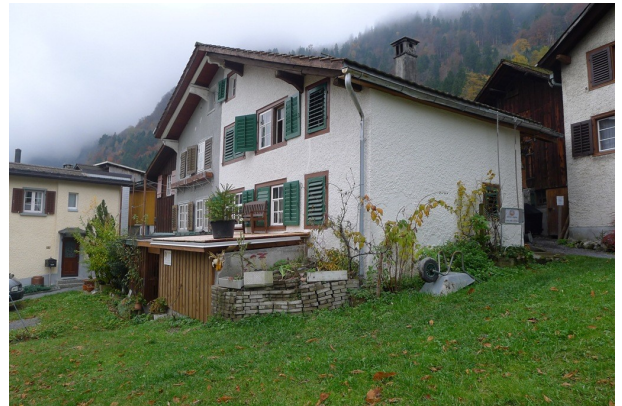
Doppelwohnhaus

Würdigung/
Schutzziel Haus Pla Landolt. Es handelt sich um ein Doppelhaus mit weitgehend erhaltener Substanz aus dem 18. Jahrhundert.

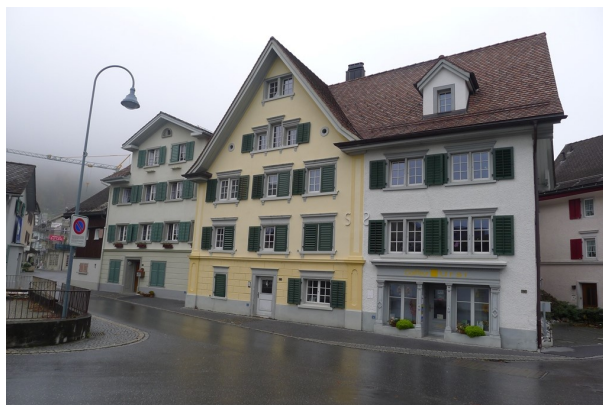
Rösslistrasse

Würdigung/ Schutzziel	Wohnhaus mit Portal aus der Zeit um 1800, Flugsparrendreiecke, gekoppelte Fenster
--------------------------	---

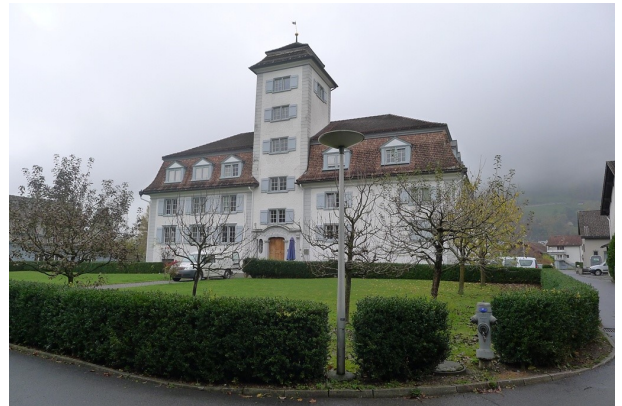
Würdigung/ Schutzziel	Das Rothaus wurde 1777 für Landammann Fridolin Joseph Hauser erbaut. Ursprünglich bestand nur der südliche Hausteil des 17. Jahrhunderts, der dann gemeinsam mit dem Turm ergänzt und mit dem Mansardendach eingedeckt wurde.
--------------------------	---

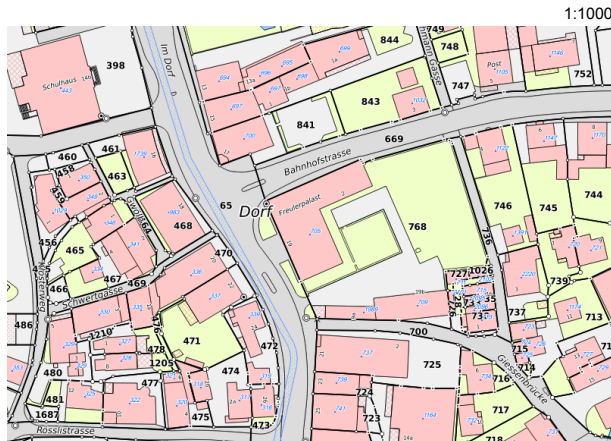
Beschreibung Haupt- und Querhaus des Hauptbaus als Zweiflügelanlage um einen ummauerten Barockgarten. Mit weiterem Garten und Ökonomiegebäude innerhalb einer Umfassungsmauer zusammen gefasst.

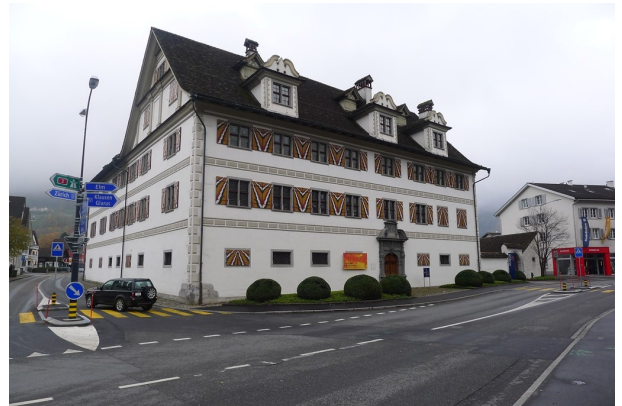
Baugeschichte Der Freulerpalast wurde 1647/48 von Gardeoberst Kaspar Freuler erbaut. Im 19. Jahrhundert gelangte der Palast von der Familie Bachmann an die Gemeinde, die ihn als Waisenheim nutzte. Erst auf Initiative des Glarner Heimatschutzes wurde das Gebäude in den 30er Jahren renoviert und als Museumsbau genutzt.

Einer der bedeutendsten frühbarocken Palastbauten der Schweiz und ein wichtiges Schutzobjekt.

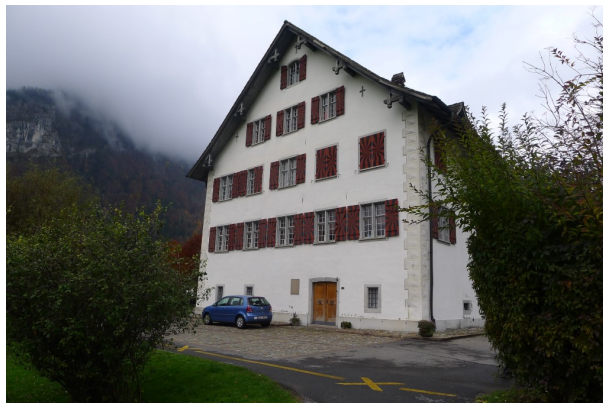
Beschreibung Dreigeschossiger Massivbau auf nahezu quadratischem Grundriss. Gieblständige Hauptfassade nach Süden. Gliederung in Achsen und Geschossen. Steildach mit Flugsparren. Bemalte Eckbossen. Im Innern ehemals breiter Mittelgang parallel zum First. Die innere Raumaufteilung ist in den stark geänderten Geschossen nur noch ansatzweise abzulesen.

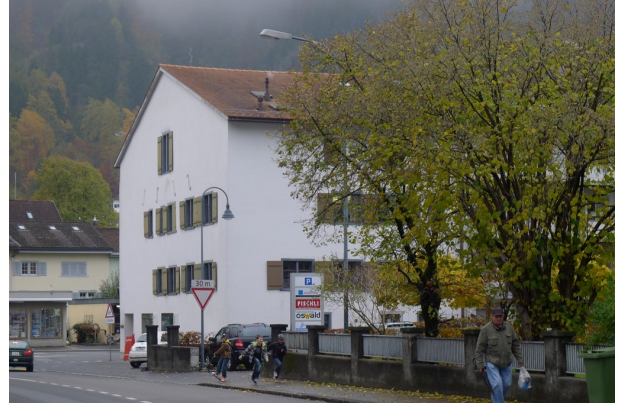
Tolderhaus

Baugeschichte **Abgefaste Bohlenbalkendecke mit drei Kehlen. Dendrodaten zwischen 1510-1527. Spätgotische Fenstersäule.**

Konstruktion/ Material	<i>Baudetail</i> Decke	<i>Ausführung</i> Bohlenbalken, gefast und gekehlt		
Funktion/ Nutzung	<i>Hauptgruppe</i> Wohnbau	<i>Untergruppe</i> Wohnhaus	<i>Bemerkung</i>	<i>Aktuell</i> <input type="checkbox"/>
Inventar und Massnahmen	<i>Einstufung</i> Schutz Zonenplan	<i>Ebene</i> Bund Gemeinde

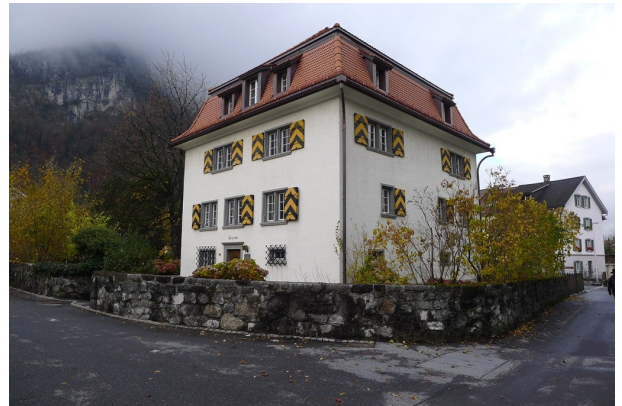
Beschreibung Dreigeschossiger Massivbau auf quadratischem Grundriss mit Mansard-Walmdach. Das Grundstück umfasst die Freiräume nördlich und östlich des Hauses und ist deshalb auch für das Ortsbild von Bedeutung.

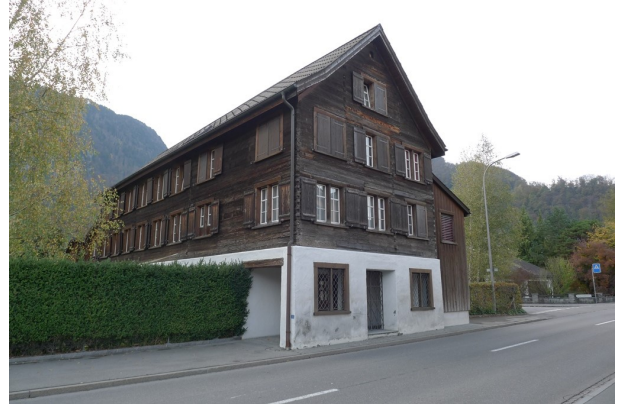
Ehem. Seidenbandfabrik

Würdigung/
Schutzziel Ehemalige Seidenbandfabrik mit gezinktem Blockbau, der einst Fabrikantenwohnung und Fabrikationsräume vereinigte. 1991 restauriert und zu Wohnzwecken umgenutzt.

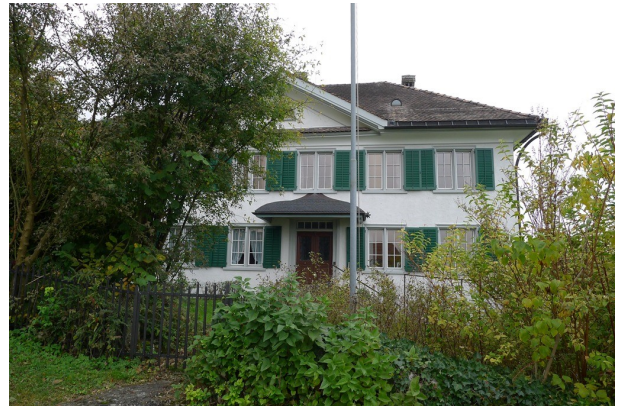
Ref. Pfarrhaus

Beschreibung Massivbau aus Stein in typischer klassizistischer Bauweise mit klarer Gliederung in Achsen und Geschossen. Walmdach mit Dreiecksgiebel über Haupteingang. Der mit Zäunen und Mauern eingefriedete Garten trägt zur Gesamtwirkung des Gebäudes bei. Seine ursprünglich geometrische Gestaltung ist noch in Teilen erhalten.

Baugeschichte Als Ersatz des 1834 abgebrannten Pfarrhauses als Pfarr- und Schulhaus durch den Architekten Heinrich Ladner neu erbaut.

**Würdigung/
Schutzziel** Im Ensemble von Kirche und Pfarrhöfli wichtiges Gebäude in zurückhaltender klassizistischer Architektursprache. Zusammen mit Kirche und Pfarrhöfli wichtige ortsbildprägende Stellung sowohl nach aussen (Fernwirkung) wie auch nach innen (Dorfplatz mit Brunnen).

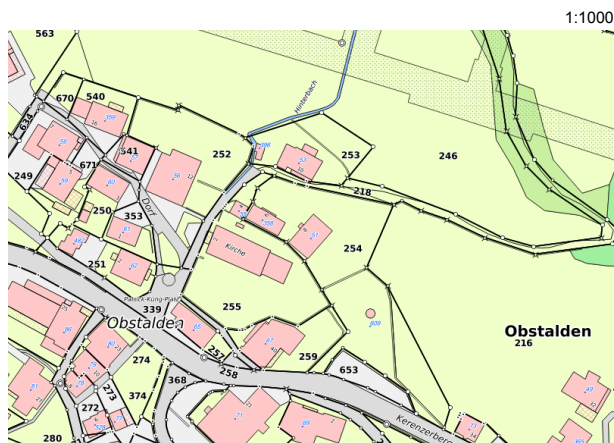
Koordinate x/y	
Parzellen-Nr.	254
LB-Nr.	51
Bedeutung

Beschreibung Aufgrund der Hangsituation ist das Wohnhaus nicht unterkellert sondern verfügt über ein ansehnlich hohes, gemauertes Sockelgeschoss. Darauf ruht der Kernbau von 1699 als Blockbau mit gemauerter Küche. Die jüngere Verlängerung um eine Achse nach Südwesten wurde ohne Sockel angelegt. Überaus typisch ist die Orientierung der Hauptfassade unter dem nordöstlichen Giebel talseits zum Walensee. Im ersten Wohngeschoss befinden sich Stube, Nebenstube, Gang und Küche, gefolgt von einem ehem. Laden in der jüngeren Gebäudeverlängerung. Analog dazu aufgebaut ist das zweite Wohngeschoss mit Grosser Kammer, Kleiner Kammer, Gang, Nasszellen oberhalb der Küche und dem Atelier. Im Dachgeschoss befindet sich eine ausgemalte Firstkammer.

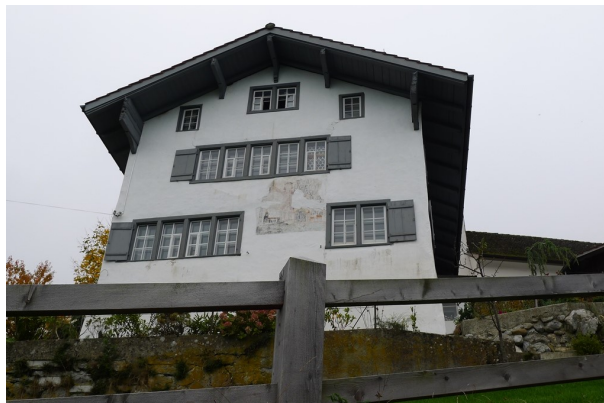
Alter Pfarrhof Höfli

Wohl in der zweiten Hälfte des 18. Jh. versah man den Blockbau mit einer Vormauerung aus Tuffstein. Technisch ist die Vormauerung in üblicher Weise ausgeführt, indem man Holznägel in die Holzfassade trieb und daran die Steine der Vormauerung befestigte. Da Tuffstein zu den leichten Gesteinen gehört, war er im Bauwesen beliebt. Hochinteressant ist die ausschliessliche Verwendung von Tuffstein als Vormauerung. Wegen seiner Porosität speichert der Tuff Wärme besser als jedes andere einheimische Gestein. Einhergehend mit der Vormauerung erfolgte die Bemalung zunächst der Schaufassade: Eckquader und Dachuntersichten wurden bemalt, die Pfetten umrahmt und die Mauerkerne mit einem Abschlussband versehen. Prägnant ist das grosse Bild im Übergang vom ersten zum zweiten Wohngeschoss zwischen den Fenstern der Stube und Nebenstube. Es zeigt einen Söldner in rotem Kleid. Zu seinen Füssen befinden sich links die Kirche von Obstalden vor dem Umbau sowie rechts drei Häuser. Die Inschrift ist grösstenteils zusammen mit dem alten Verputz abgeblättert und nicht mehr lesbar. In einer zweiten Fassung folgte die Bemalung der Ecklisenen auf den hangseitigen Fassaden.

Die Hauptfassade setzt sich durch die ungewöhnliche Fensteranordnung von anderen zeitgleichen Bauten ab: Normalerweise lässt sich die innere Aufteilung in Grosse Kammer/Kleine Kammer auch an der Verteilung der Fenster ablesen. Das Höfli weist für das zweite Wohngeschoss die ungewöhnliche Anordnung von fünf aneinandergereihten Fenstern auf. Einzig das linke Fenster gehört dabei zur Nebenstube. Im ersten Wohngeschoss reihen sich im Bereich der Stube vier Fenster, im Bereich der Nebenstube zwei Fenster aneinander. Sämtliche Räume sind zusätzlich über die Traufwände belichtet.

Die Pfetten und dichtgelegten Rafen nehmen den grossen Dachüberstand auf. Absolut zeit-typisch ist dabei ihre Gestaltung: Fusspfetten sind drei Balkenlagen hoch, die Mittelpfetten zwei und die Firstpfette mit Jahrzahl nur noch eine Balkenlage hoch.

Das Höfli besticht durch seine Lage unterhalb der Kirche Obstalden und nimmt für das Ortsbild von Obstalden eine wichtige Funktion wahr. Der in traditioneller Bauweise aufgeführte Blockbau wurde später mit einer Vormauerung ausschliesslich aus Tuffstein ergänzt. Es handelt sich dabei um eine historische Wärmedämmung von hohem technikgeschichtlicher Bedeutung zu. Die Ausmalung der kleinen Kammer sowie der Firstkammer passt zum herrschaftlichen Anspruch, der auch durch die Fassadenbemalung lesbar wird.

Einer sorgfältigen Restaurierung 1998 ging eine detaillierte Untersuchung der verschiedenen Farbfassungen und dem Zustand der Malereien vor. Der Aufmerksamkeit des Eigentümers entging nicht, dass sich Anfang 2015 im Bereich des Fassadenbildes der Verputz löste. Sofort wurde die Sicherung in die Wege geleitet und konnte dank Unterstützung von Bund und Kanton abgeschlossen werden.
